付.2 実験報告書

直接グラウト接合(表面加工)におけるコブ一節の引張実験<実験 B>

実験報告書

<p>(1) 件名</p>	<p>CLT パネル工法等による中層建築物に適したグラウトジョイントの開発と設計情報整備に関する検討 直接グラウト接合(表面加工)におけるコブ一節の引張実験</p>
<p>(2) 実験概要</p>	<p>[1] 目的 グラウトジョイントを用いた CLT パネル工法等の構造計算の技術資料とすることを目的とする。</p> <p>[2] 実験実施期間 試験体製作：9月19日～9月20日 (CLT パネル製作・加工期間等除く、 グラウト養生期間：10日～12日間程度) 実験実施：9月30日</p> <p>[3] 試験体 1) 試験体名</p> <div data-bbox="523 909 1342 1200" style="border: 1px dashed black; padding: 5px;"> <p>試験体名の説明</p> <p>↑ C ↑ D ↑ fl ↑ Ce ↑ T - 1</p> <p>↑ 木材仕様 (C:CLT、L:集成材(使用無))</p> <p>↑ 接合仕様 (S:スリーブ接合(使用無)、D:直接グラウト接合)</p> <p>↑ コブの節数 (fl:1節)</p> <p>↑ コブの形状 (C:円形、S:四角形、L:長丸形(eは縁あき部無効))</p> <p>↑ 実験方法 (T:引張)</p> <p>↑ 試験体番号 (1:1/2体目、2:2/2体目)</p> </div> <p>円形コブ仕様 CDflCT-1・2、CDflCeT-1・2 コブ形状：円形φ100 (深さ125mm,グラウト注入範囲100mm) 鋼棒：異形鉄筋(D25,SD345)</p> <p>四角形コブ仕様 CDflST-1・2、CDflSeT-1・2 コブ形状：四角形100×100 角R12.5 (深さ125mm,グラウト注入範囲100mm) 鋼棒：異形鉄筋(D25,SD345)</p> <p>長丸形コブ仕様 CDflLT-1・2、CDflLeT-1・2 コブ形状：長丸形2-φ100 中心距離20mm (深さ125mm,グラウト注入範囲100mm) 鋼棒：異形鉄筋(D25,SD345)</p>

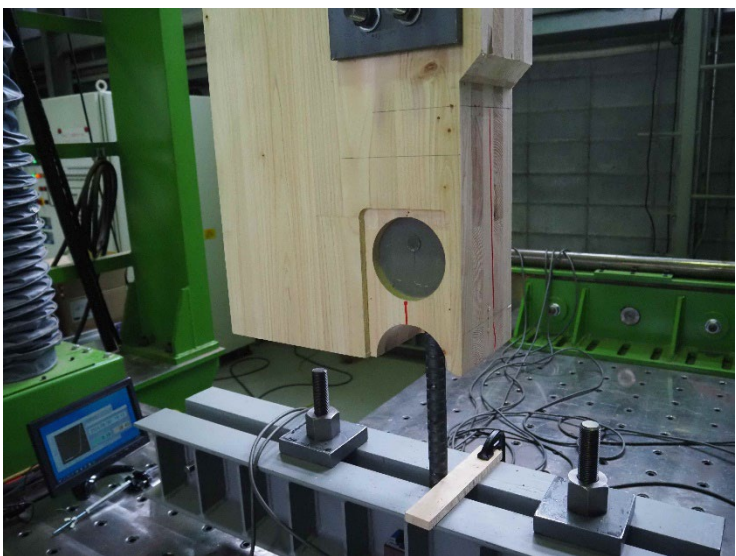
<p>[試験体記号] CDfICT-1</p>	
<p>概要説明</p>	
<p>実験後 ・ CLT パネルの割れ</p>	
<p>写真番号 1-6</p>

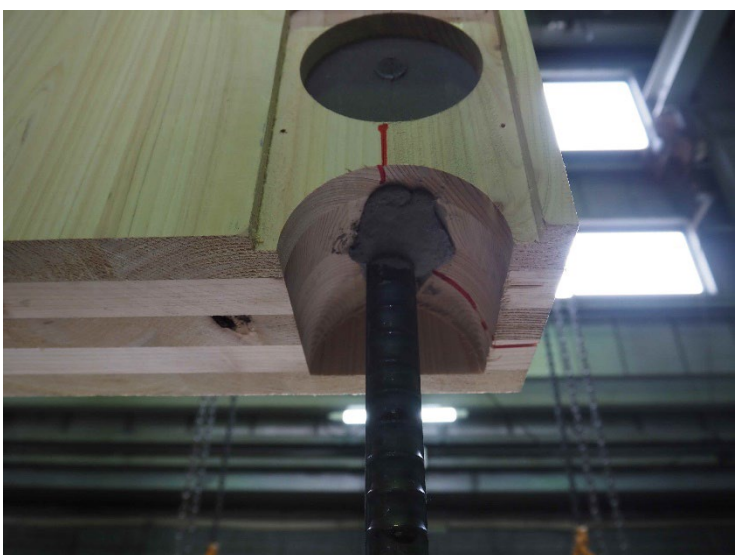
<p>[試験体記号] CDfICT-1</p>	
<p>概要説明</p>	
<p>実験後 ・ CLT パネルの割れ</p>

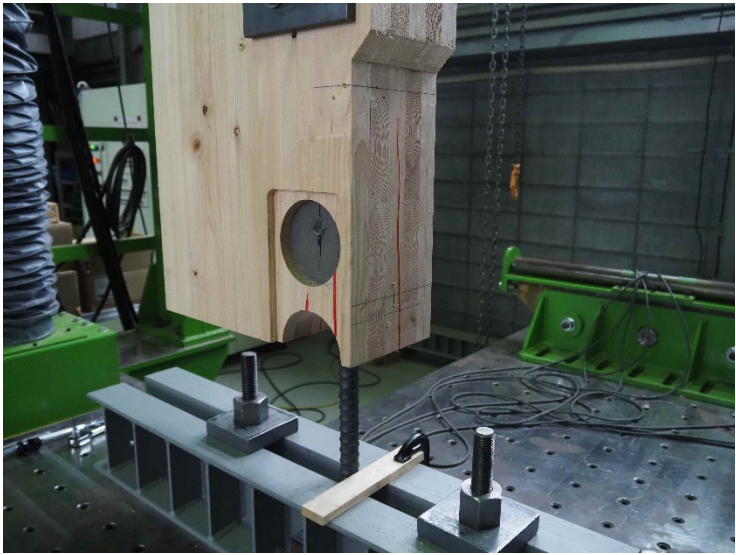
<p>[試験体記号] CDfICT-2</p>	
<p>概要説明</p>	
<p>実験後 ・ CLT パネルの割れ</p>	
<p>写真番号 2-6</p>

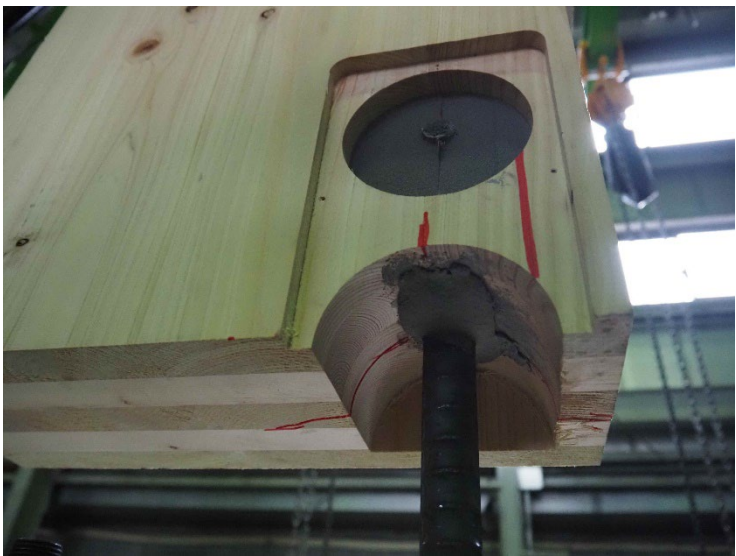
<p>[試験体記号] CDfICT-2</p>	
<p>概要説明</p>	
<p>実験後 ・ CLT パネルの割れ</p>

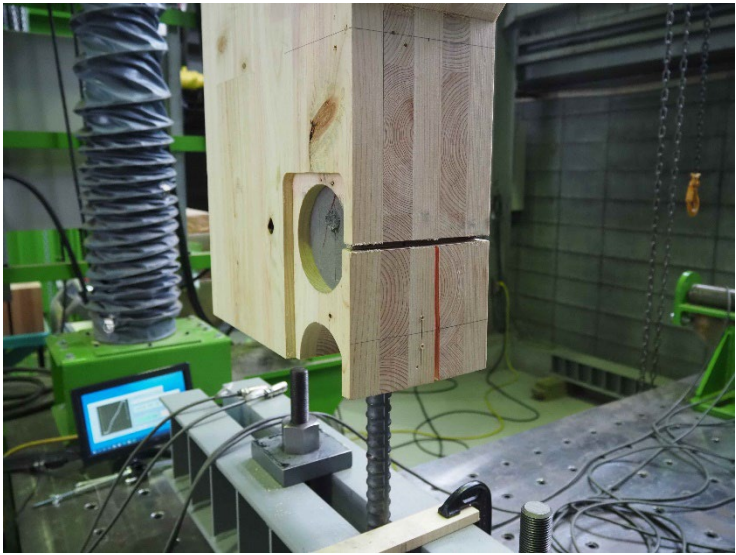
<p>[試験体記号] CDf1CeT-1</p>	
<p>概要説明</p>	
<p>実験後 ・ CLT パネルの割れ ・ モルタルのひび割れ</p>	
<p>写真番号 3-6</p>

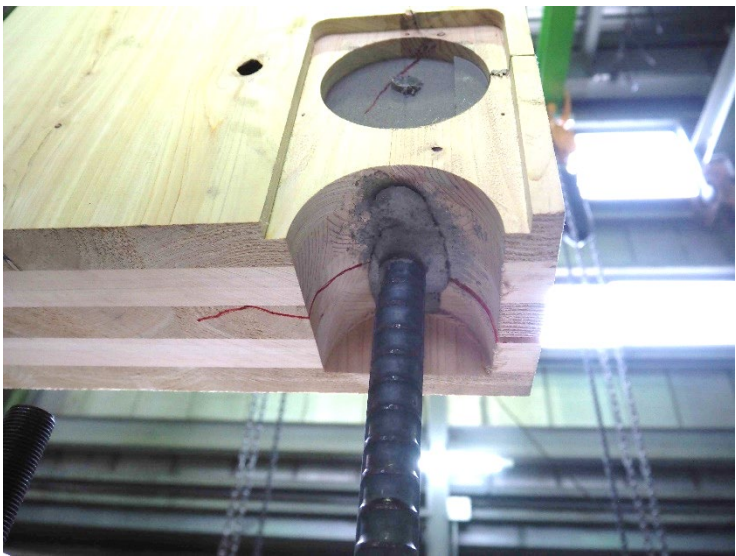
<p>[試験体記号] CDf1CeT-1</p>	
<p>概要説明</p>	
<p>実験後 ・ CLT パネルの割れ ・ モルタルのひび割れ</p>

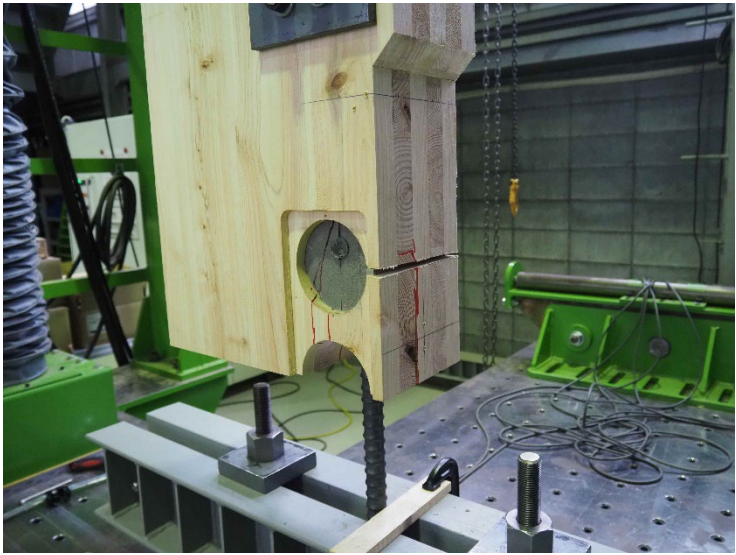
<p>[試験体記号] CDf1CeT-2</p>	
<p>概要説明</p>	
<p>実験後 ・ CLT パネルの割れ ・ モルタルのひび割れ</p>	
<p>写真番号 4-6</p>

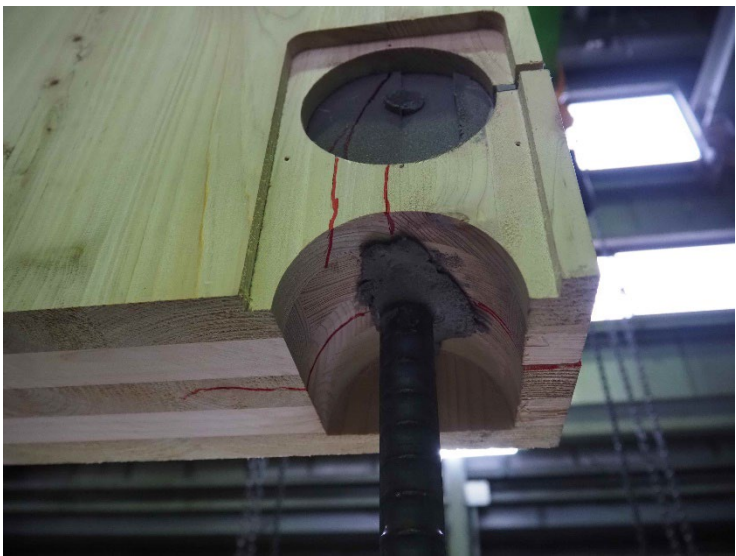
<p>[試験体記号] CDf1CeT-2</p>	
<p>概要説明</p>	
<p>実験後 ・ CLT パネルの割れ ・ モルタルのひび割れ</p>

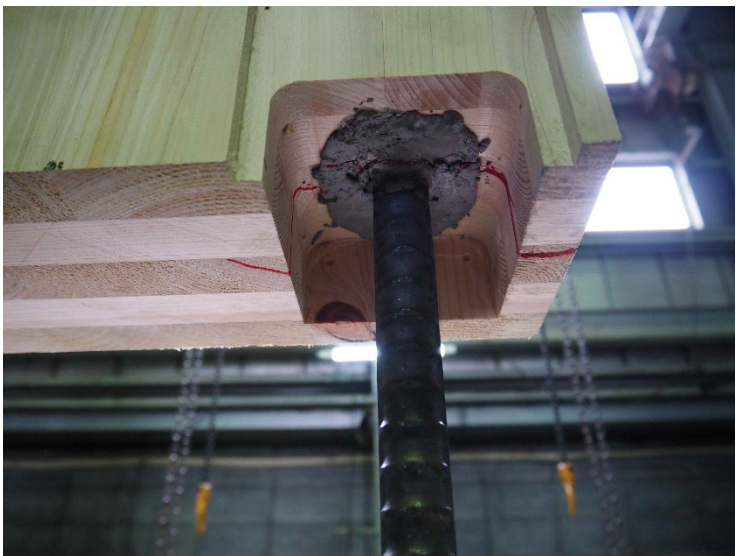
<p>[試験体記号] CDf1ST-1</p>	
<p>概要説明</p>	
<p>実験後 ・ CLT パネルの割れ ・ モルタルの割れ</p>

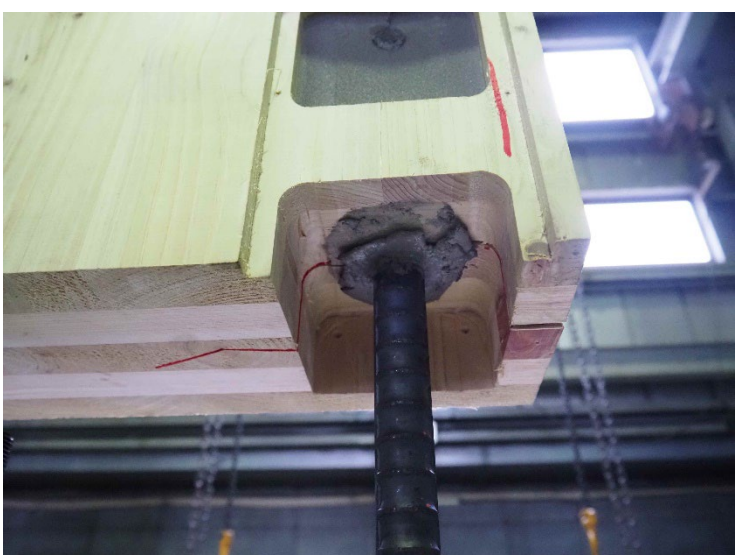
<p>[試験体記号] CDf1ST-2</p>	
<p>概要説明</p>	
<p>実験後 ・ CLT パネルの割れ</p>

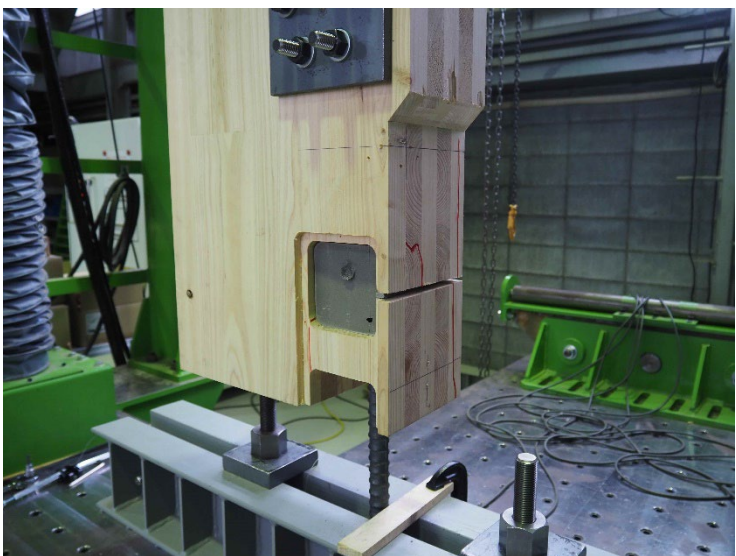
<p>[試験体記号] CDf1SeT-2</p>	
<p>概要説明</p>	
<p>実験後 ・ CLT パネルの割れ</p>	
<p>写真番号 8-6</p>

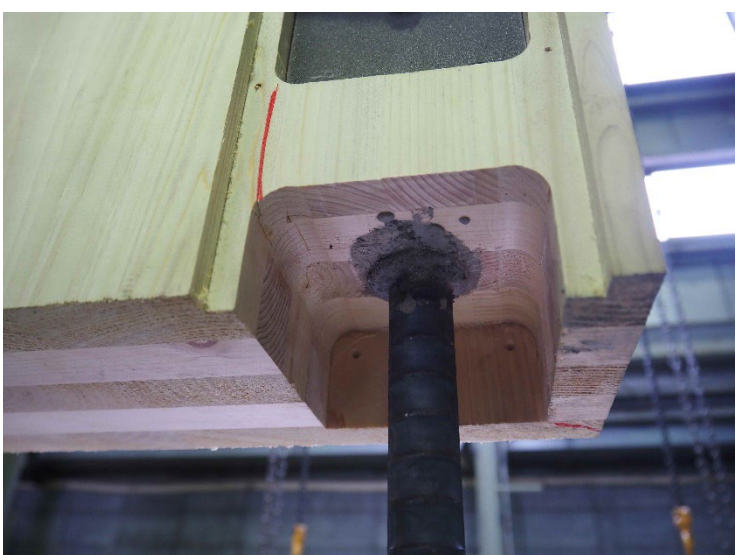
<p>[試験体記号] CDf1SeT-2</p>	
<p>概要説明</p>	
<p>実験後 ・ CLT パネルの割れ</p>

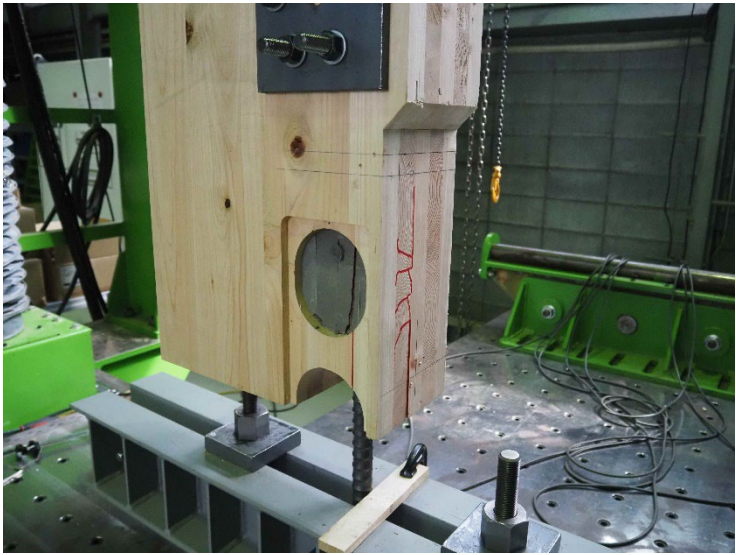
<p>[試験体記号] CDfILT-1</p>	
<p>概要説明</p>	
<p>実験後 ・ CLT パネルの割れ ・ モルタルのひび割れ</p>	
<p>写真番号 9-6</p>

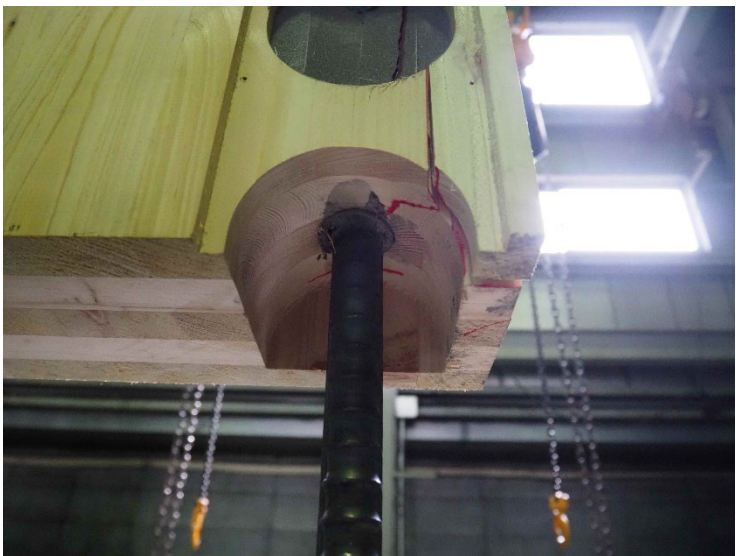
<p>[試験体記号] CDfILT-1</p>	
<p>概要説明</p>	
<p>実験後 ・ CLT パネルの割れ ・ モルタルのひび割れ</p>

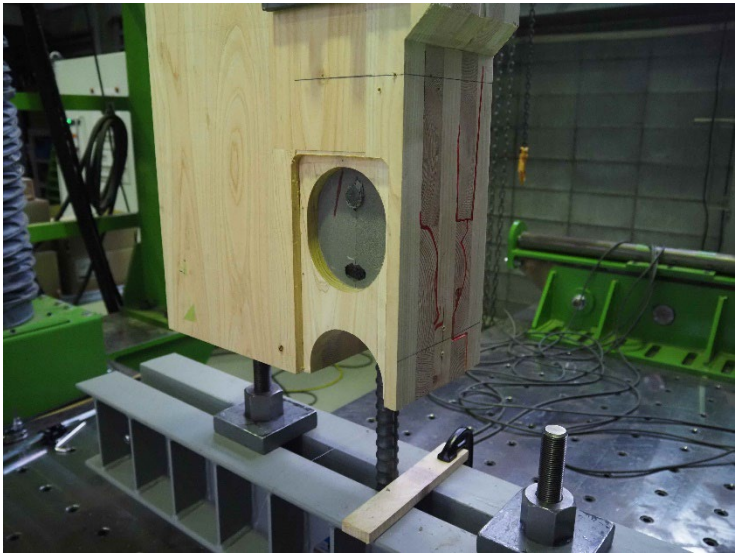
<p>[試験体記号] CDfILT-2</p>	
<p>概要説明</p>	
<p>実験後 ・CLT パネルの割れ</p>	
<p>写真番号 10-6</p>

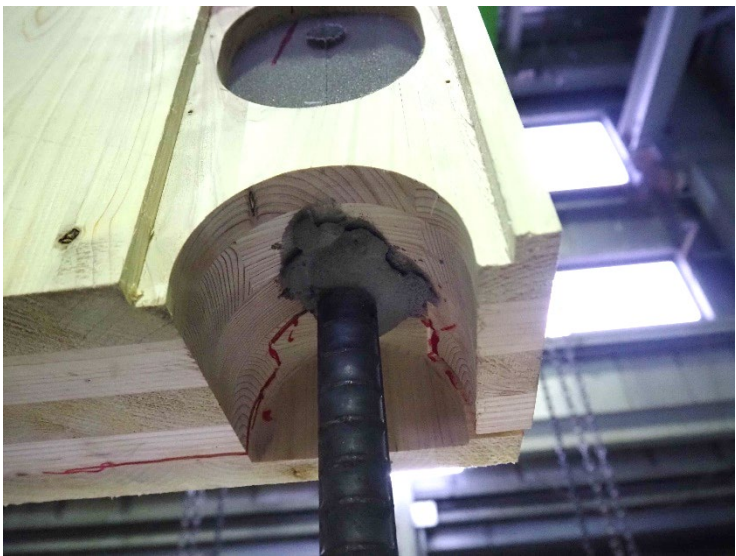
<p>[試験体記号] CDfILT-2</p>	
<p>概要説明</p>	
<p>実験後 ・CLT パネルの割れ</p>

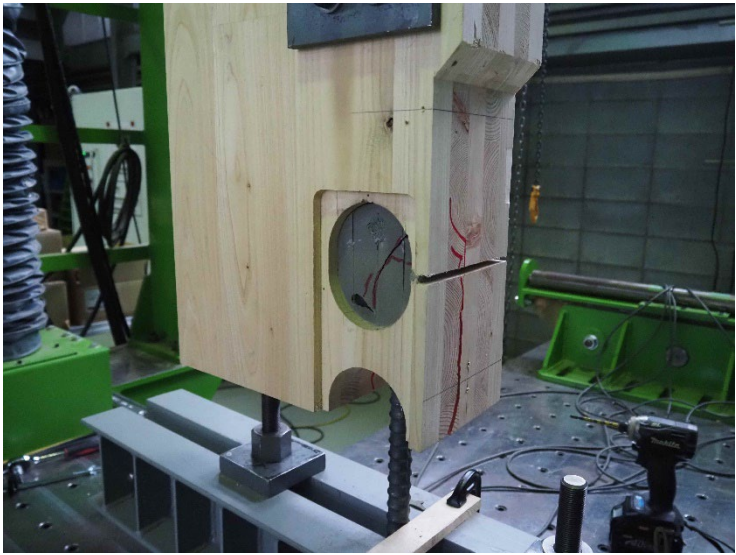
<p>[試験体記号] CDf1LeT-1</p>	
<p>概要説明</p>	
<p>実験後 ・ CLT パネルの割れ</p>	
<p>写真番号 11-6</p>

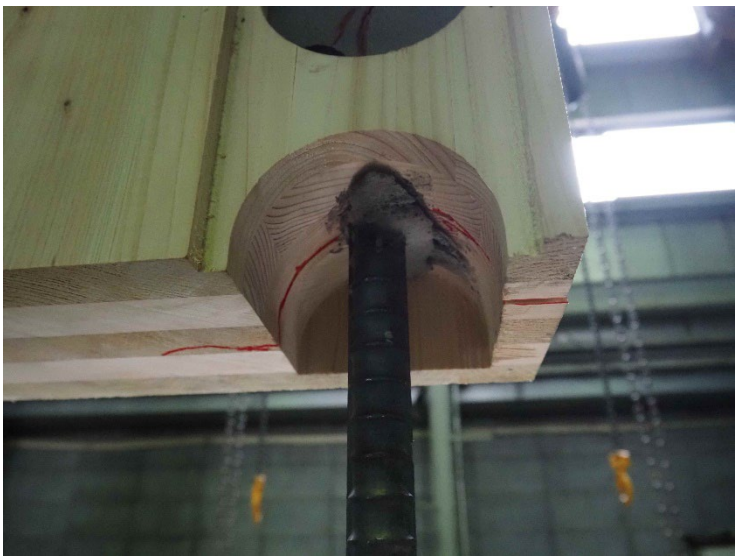
<p>[試験体記号] CDf1LeT-1</p>	
<p>概要説明</p>	
<p>実験後 ・ CLT パネルの割れ</p>

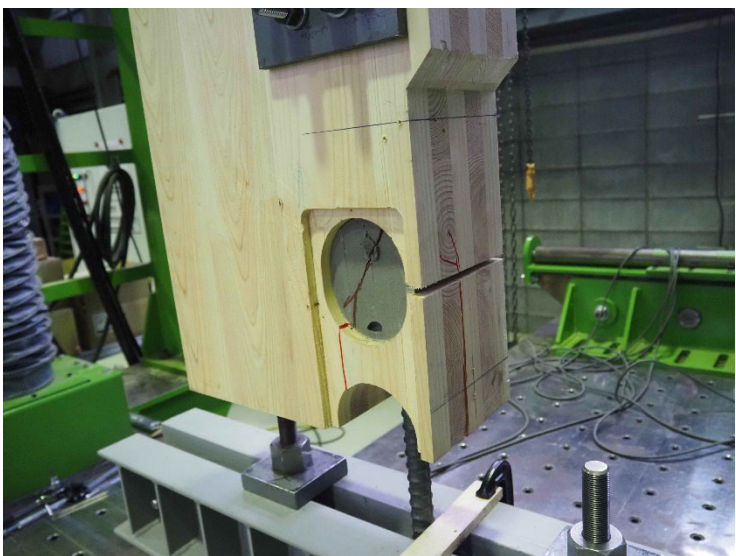
<p>[試験体記号] CDf1LeT-2</p>	
<p>概要説明</p>	
<p>実験後 ・ CLT パネルの割れ ・ モルタルのひび割れ</p>	
<p>写真番号 12-6</p>

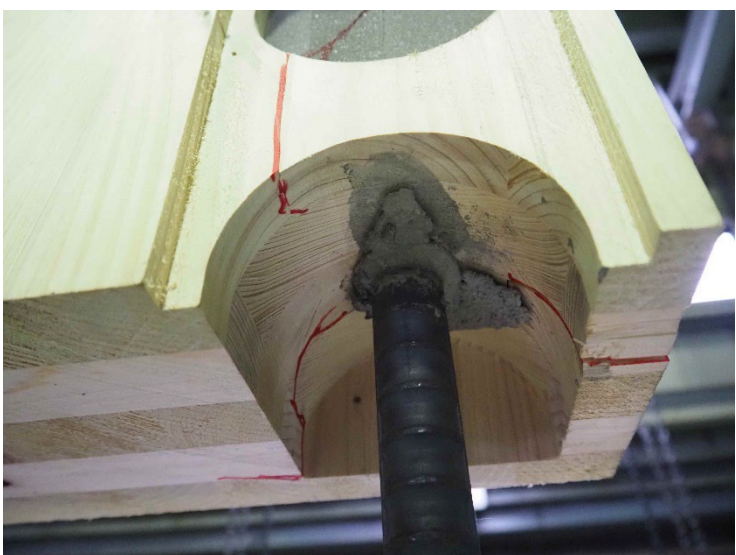
<p>[試験体記号] CDf1LeT-2</p>	
<p>概要説明</p>	
<p>実験後 ・ CLT パネルの割れ</p>
