付.3 実験報告書

直接グラウト接合(側面加工および表面加工)全体の引張実験<実験 C>

実験報告書

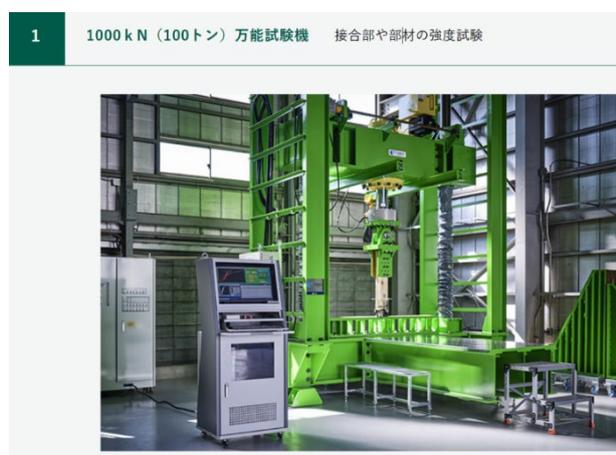
試験体は、以下に示す万能試験機に設置した。

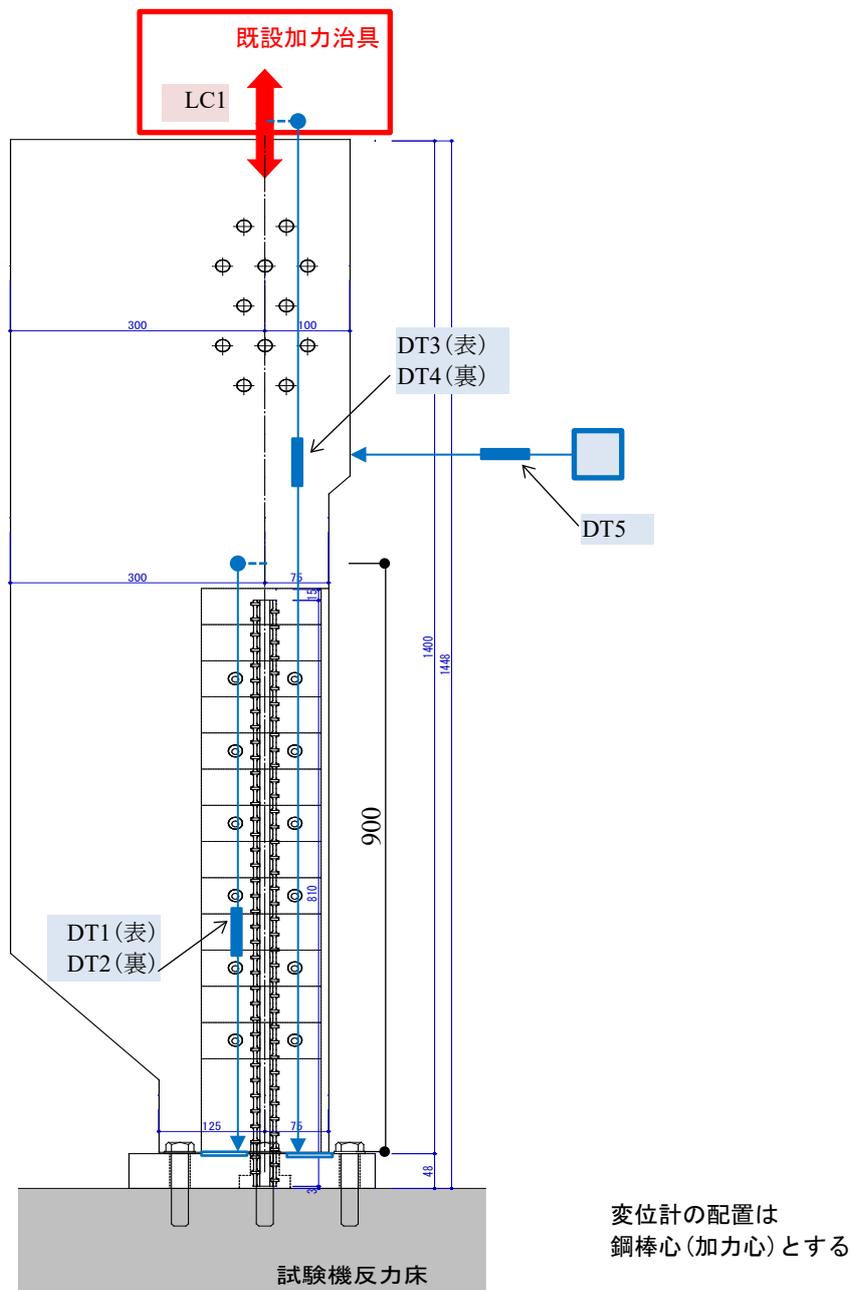
荷重及び変位の計測を以下に示す。

記号	計測項目
LC1	鉛直荷重(kN) 試験機荷重計
DT1、DT2	接合部上部(CLT 底部から高さ 900mm)の鉛直方向変位【底盤との相対変位】
DT3、DT4	加力治具の鉛直方向変位【底盤との相対変位】
DT5	CLT パネルの水平方向変位【絶対変位】

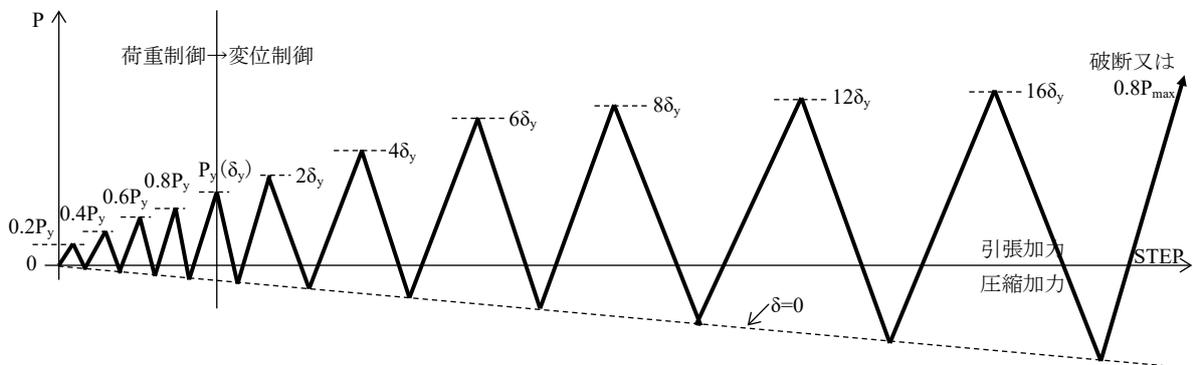
履歴は以下に示す荷重又は変形まで順に1回ずつ繰り返し加力を行う。

降伏荷重 P_y の固定数列方式で、降伏荷重 P_y の 0.2 倍、0.4 倍、0.6 倍、0.8 倍、1.0 倍の荷重まで行う。

降伏変位 δ_y (降伏荷重 P_y 時の変形(実験値)とする)の固定数列方式で、降伏変位 δ_y の 2 倍、4 倍、6 倍、8 倍、12 倍、16 倍の変形まで行う。なお、引張方向の最大荷重に達した後は、最大荷重の 80%に荷重が低下するまで行う。

降伏荷重 P_y は、試験体数が 1 体であることから、鋼棒の断面性能の規格値(基準強度 F の 1.1 倍を採用)から算定した。

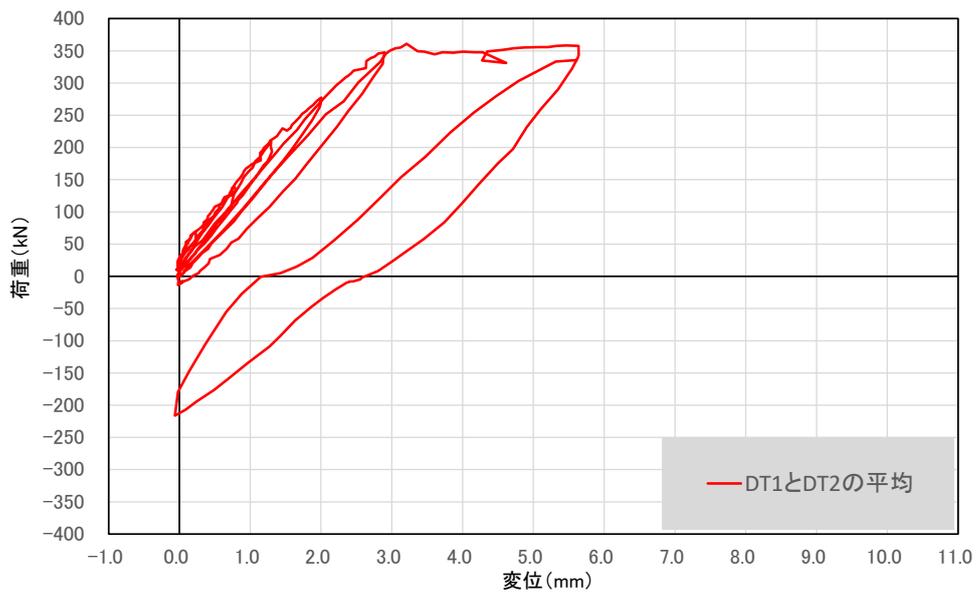
CDs6TC

荷重はロードセルにより測定された値とし、変位は下式による。

$$\text{変位 } \delta = (\delta_1 + \delta_2) / 2$$

ここで、 δ_1 : 変位計 DT1 による計測値 δ_2 : 変位計 DT2 による計測値

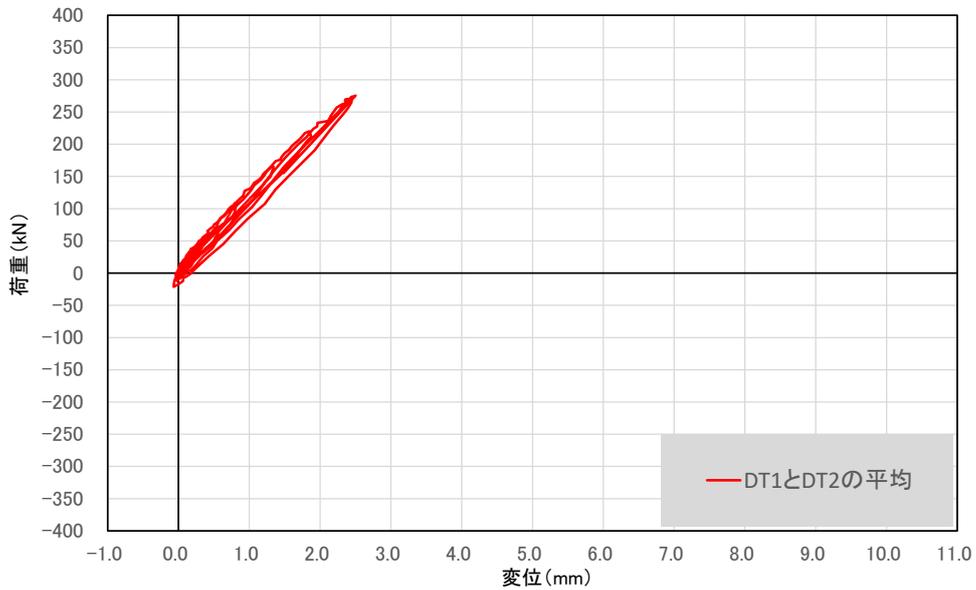
CDf3ATC (縁あき 25mm)

加力機接合用の貫通ボルト部の CLT の割れで実験が終了し、終局状態までの確認ができていないが、以下に示す項目より、縁あき 25mm の場合でも縁あき 75mm の場合と同程度の変形性能があると推測させる。

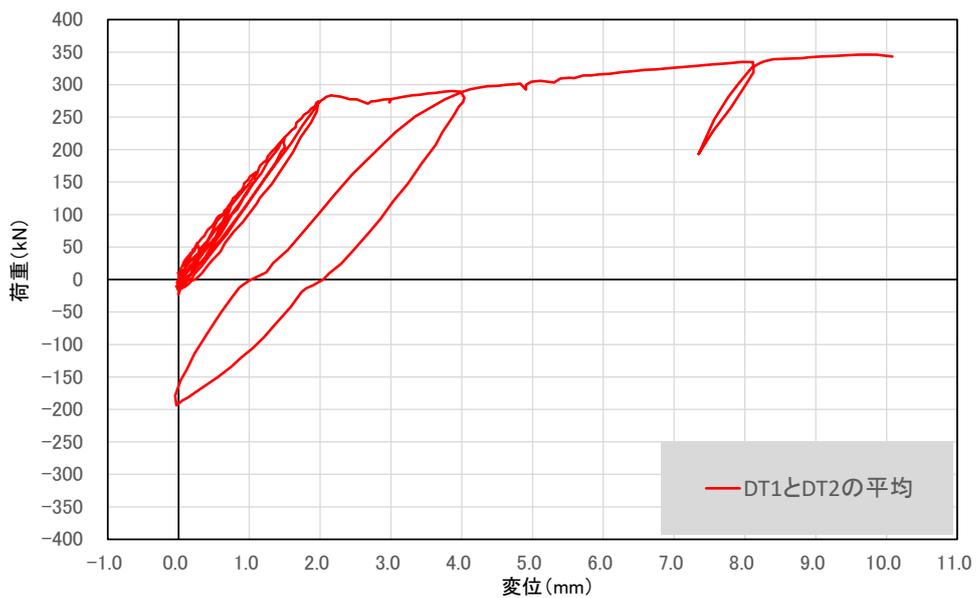
- ・ CDf3BTC (縁あき 75mm) の結果から CLT 定着鉄筋 (D25-SD490) 降伏引張耐力以降は、異形鉄筋の伸び変形が進み大きく耐力向上が見られない。
- ・ 実験終了時に CLT およびグラウトモルタル部分に大きな損傷が見られない。

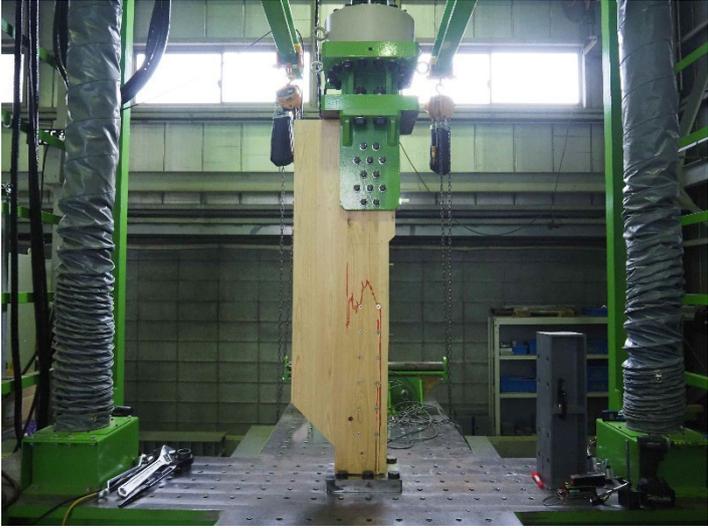
<p>写真番号 1-4</p>

<p>[試験体記号] CDs6TC</p>	
<p>概要説明</p>	
<p>実験後</p> <ul style="list-style-type: none"> ・CLT パネルの集合型せん断破壊 ・異形鉄筋の破断なし 	
<p>写真番号 1-5</p>

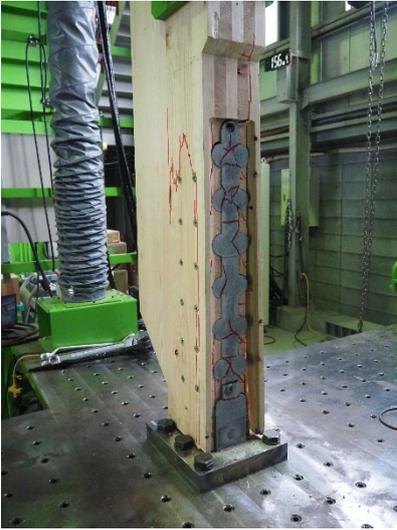
<p>[試験体記号] CDs6TC</p>	
<p>概要説明</p>	
<p>実験後</p> <ul style="list-style-type: none"> ・モルタル部の損傷 ・CLT パネルの割れ 	
<p>写真番号 1-6</p>

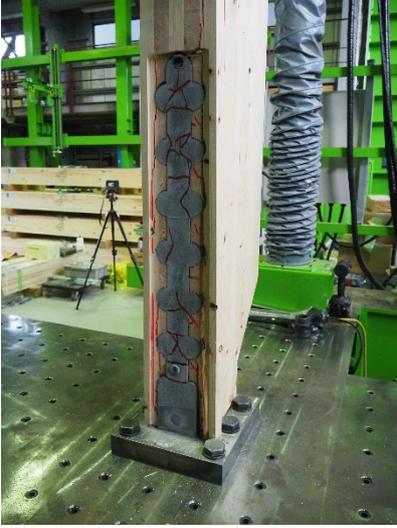
<p>[試験体記号] CDs6TC</p>	
<p>概要説明</p>	
<p>実験後</p> <ul style="list-style-type: none"> ・モルタル部の損傷 ・CLT パネルの割れ

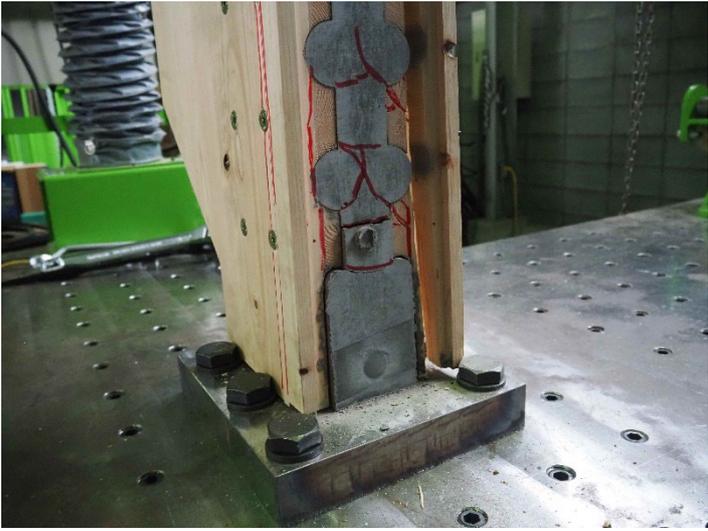
写真番号 1-7	
[試験体記号] CDs6TC	
概要説明	
実験後 ・モルタル部の損傷 ・CLT パネルの割れ

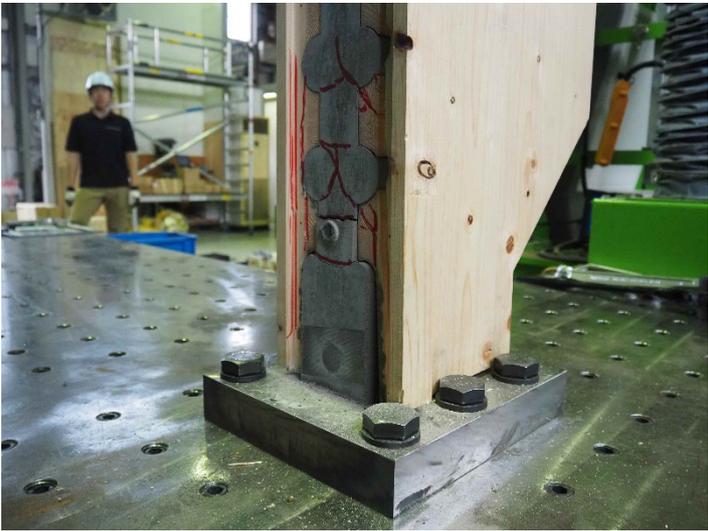
写真番号 1-8	
[試験体記号] CDs6TC	
概要説明	
実験後 ・モルタル部の損傷 ・CLT パネルの割れ

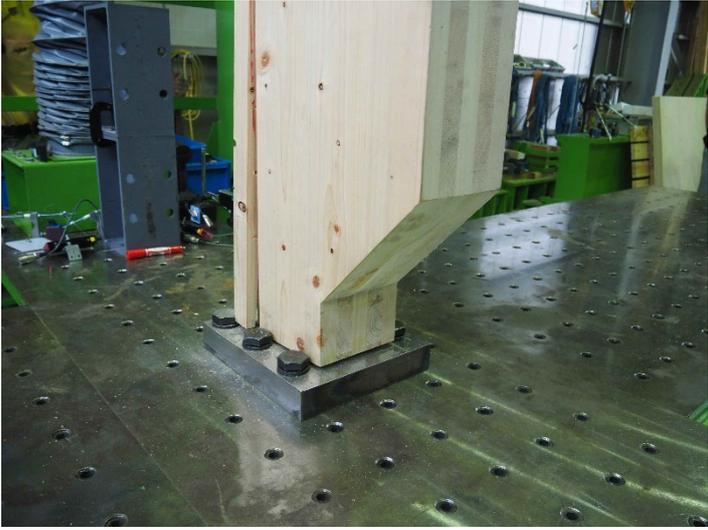
写真番号 1-9	
[試験体記号] CDs6TC	
概要説明	
実験後 ・CLT パネルの割れ

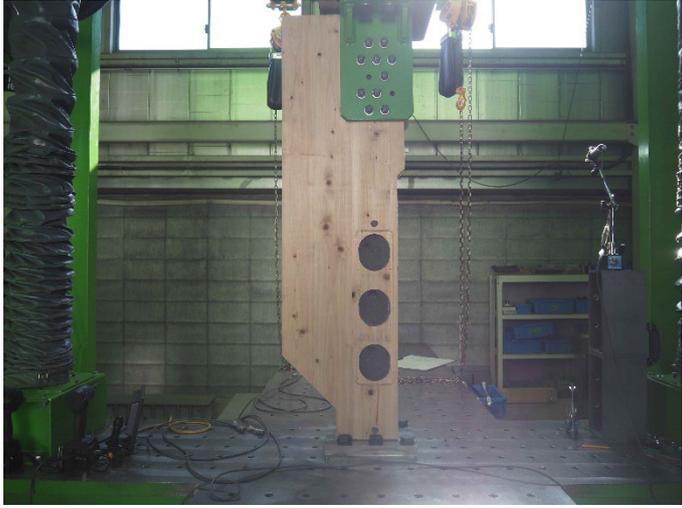
写真番号 2-4

[試験体記号] CDf3ATC	
概要説明	
実験後 <ul style="list-style-type: none"> ・加力治具との接合箇所の CLT パネルの破壊(試験体組立時に心ずれしたため貫通ボルト用孔を拡張したことによる) ・CLT パネル脚部の割れ 	
写真番号 2-5

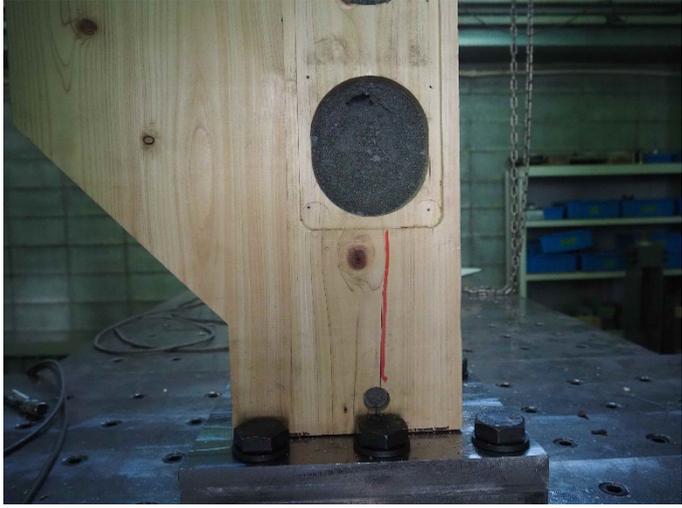
[試験体記号] CDf3ATC	
概要説明	
実験後 <ul style="list-style-type: none"> ・CLT パネル脚部の割れ 	
写真番号 2-6

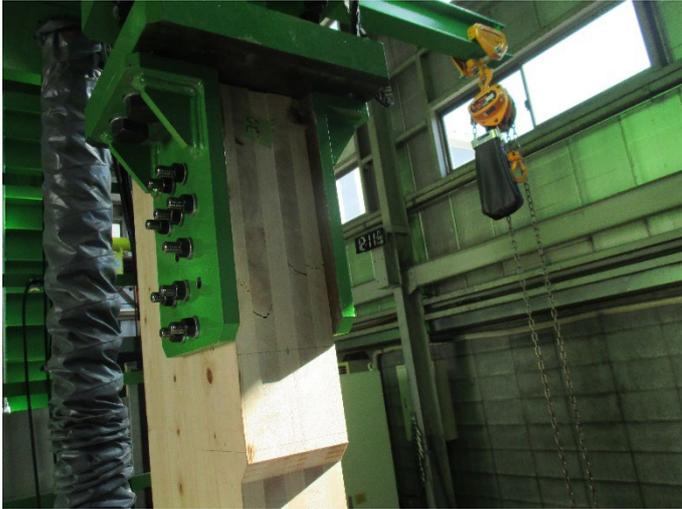
[試験体記号] CDf3ATC	
概要説明	
実験後 <ul style="list-style-type: none"> ・加力治具との接合箇所の CLT パネルの破壊(試験体組立時に心ずれしたため貫通ボルト用孔を拡張したことによる)

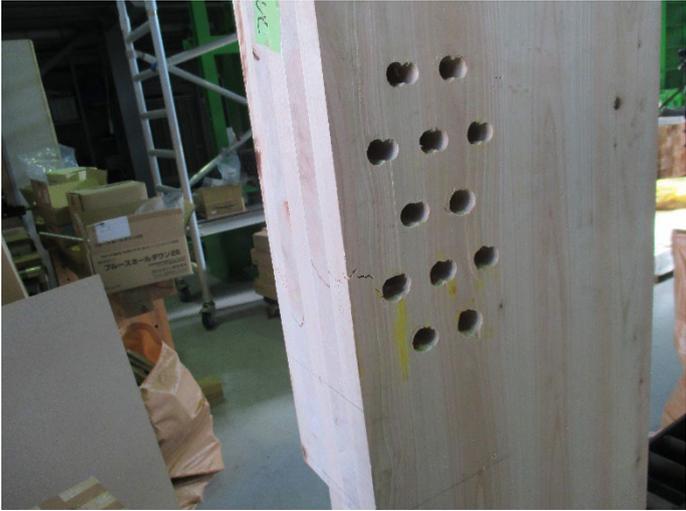
写真番号 2-7

[試験体記号] CDf3ATC	
概要説明	
実験後 <ul style="list-style-type: none"> ・加力治具との接合箇所の CLT パネルの破壊(試験体組立時に心ずれしたため貫通ボルト用孔を拡張したことによる) ・CLT パネル脚部の割れ

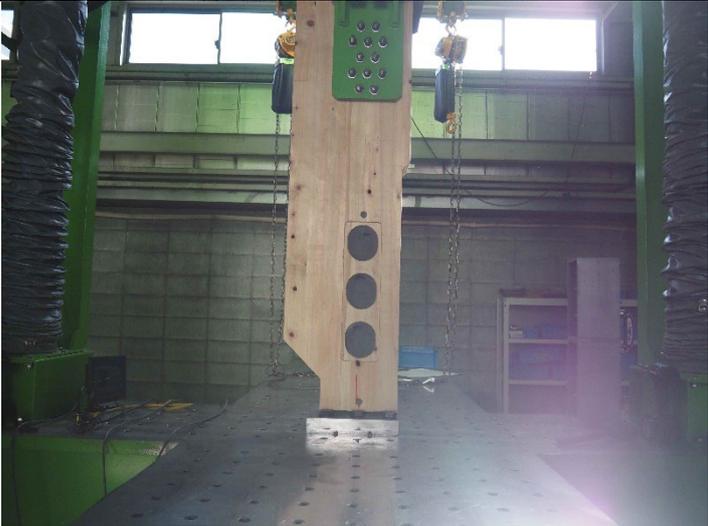
<p>写真番号 3-4</p>

<p>[試験体記号] CDf3BTC</p>	
<p>概要説明</p>	
<p>実験後</p> <ul style="list-style-type: none"> ・ 異形鉄筋の破断 ・ CLT パネル脚部の割れ 	
<p>写真番号 3-5</p>

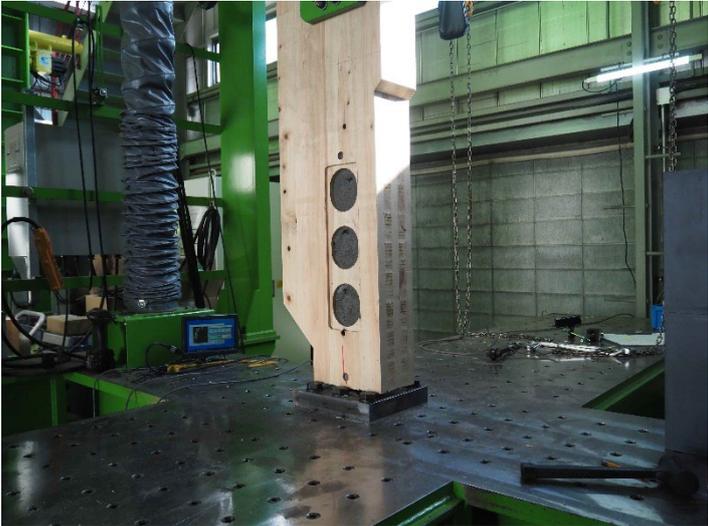
<p>[試験体記号] CDf3BTC</p>	
<p>概要説明</p>	
<p>実験後</p> <ul style="list-style-type: none"> ・ CLT パネル脚部の割れ 	
<p>写真番号 3-6</p>

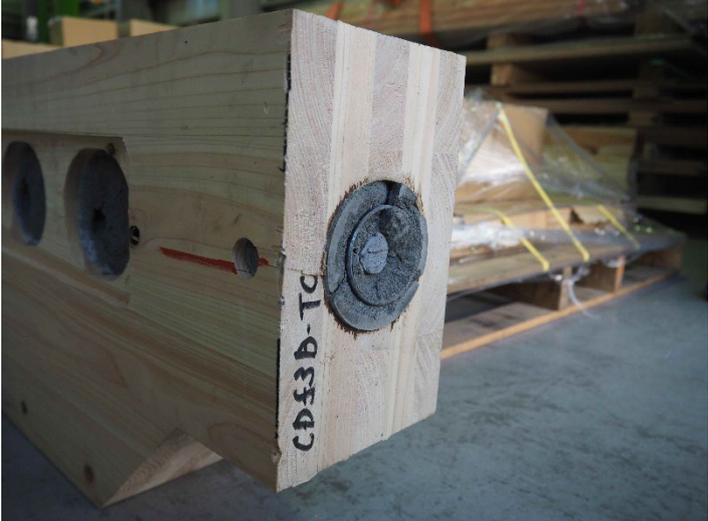
<p>[試験体記号] CDf3BTC</p>	
<p>概要説明</p>	
<p>実験後</p> <ul style="list-style-type: none"> ・ 異形鉄筋の破断
